ロープアクセス技術ハンドブック その3

＜岩壁・落石調査編＞

一般社団法人 ロープアクセス技術協会

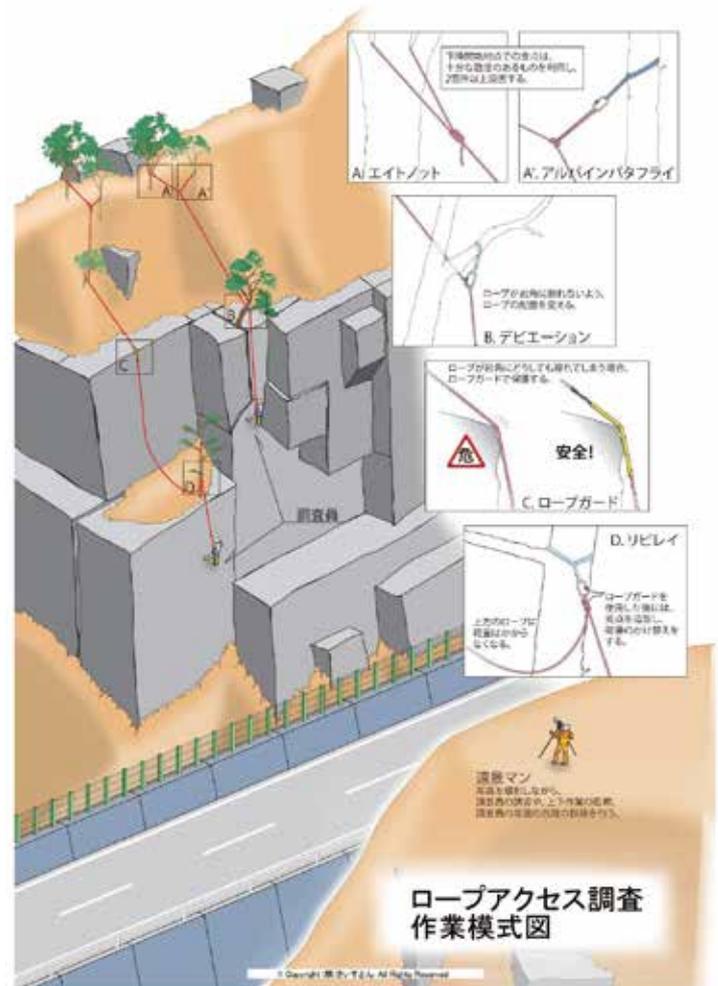
図 ロープアクセス調査作業模式図

構成は崖や斜面にとりつく調査技術者（ロープユーザー）、支援要員としての調査技術者（通称は遠景マン）に分かれ、現場条件等に合わせて、臨機応変・適材適所の人員配置を工夫します。

チームを統括するのは隊長（チームリーダー）で、作業すべてを指揮します。ロープユーザーは、岩盤や落石に関する十分な知識と調査経験を有し、各自、個別に調査作業をすすめます。遠景マンは遠景写真を撮るだけでなく、作業が円滑に進むように作業全体に目を配る重要な役目を担います。無人航空機（ドローン、UAV）を飛行させ、空撮も行います。

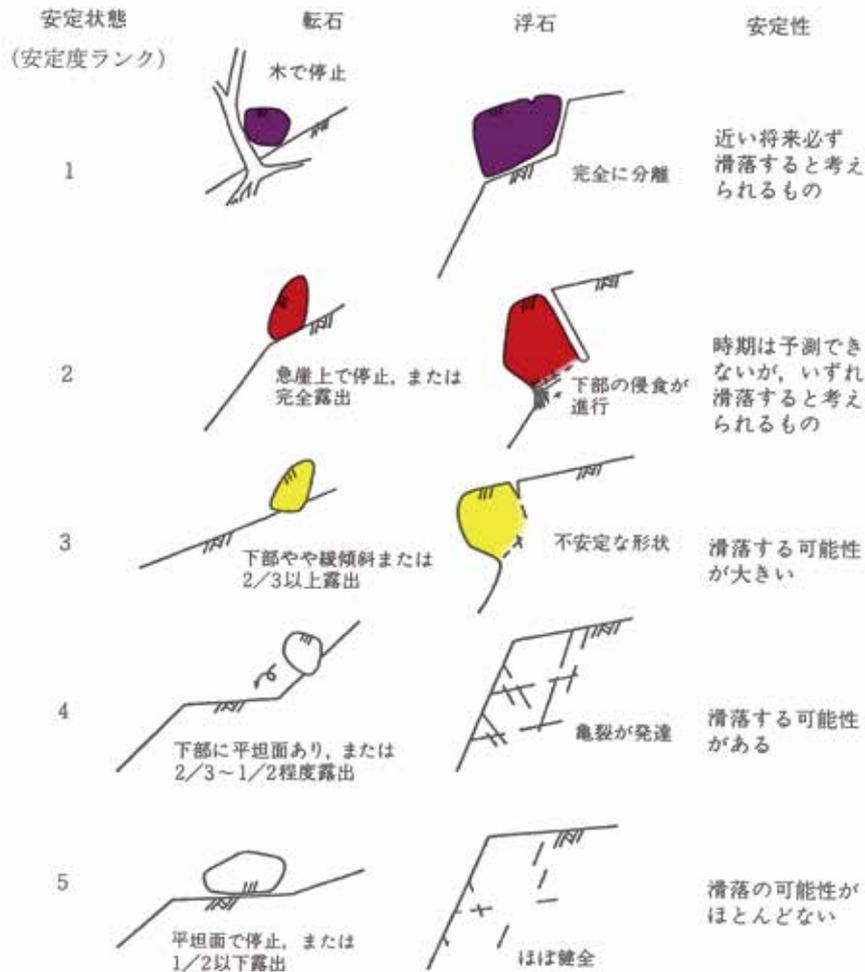
図 2-9 現地観察による安定度判定の一例

図 浮石・転石の安定度評価表（落石調査便覧に準拠）

具体的には、『落石対策便覧（日本道路協会）59 ページの図 2-9 現地観察による安定度評価の一例』での 5 段階評価を前提とします。

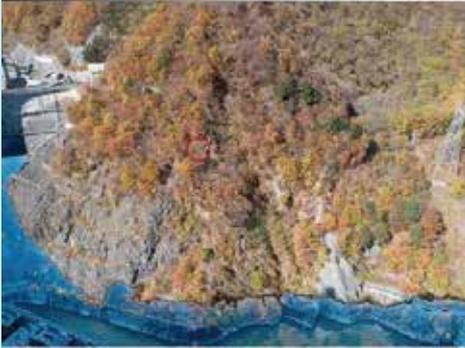
箇所番号：29

不安定な不安定ブロック  
(安定度ランク 2)  
H=10.5 m W=15 m D=2~2.5 m  
高さ 10 m 以上の露岩箇所の表面は亀裂が密に発達し、岩壁面と平行な節理系(高角の受け盤)が背面亀裂となり全体が大きな範囲で不安定化している。  
岩壁面の走向・傾斜 (N78W76N) また岩壁面に直交する方向に水平~流れ盤の節理系も発達しており、不安定化が進行している。

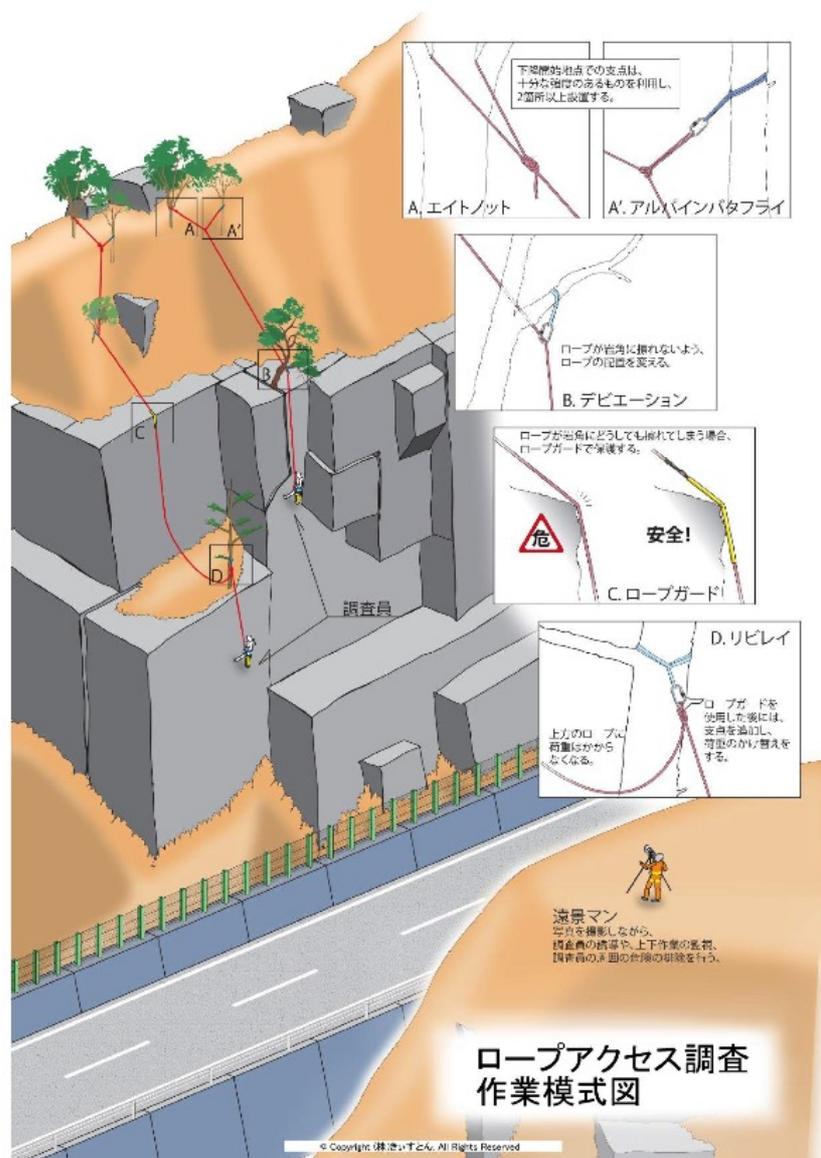
図 2.1 ロープアクセスによる吹付法面調査の概要図（(株) きいすとん HP より引用）

ロープアクセスによる吹付法面調査の概要を図 2.1 に示す。

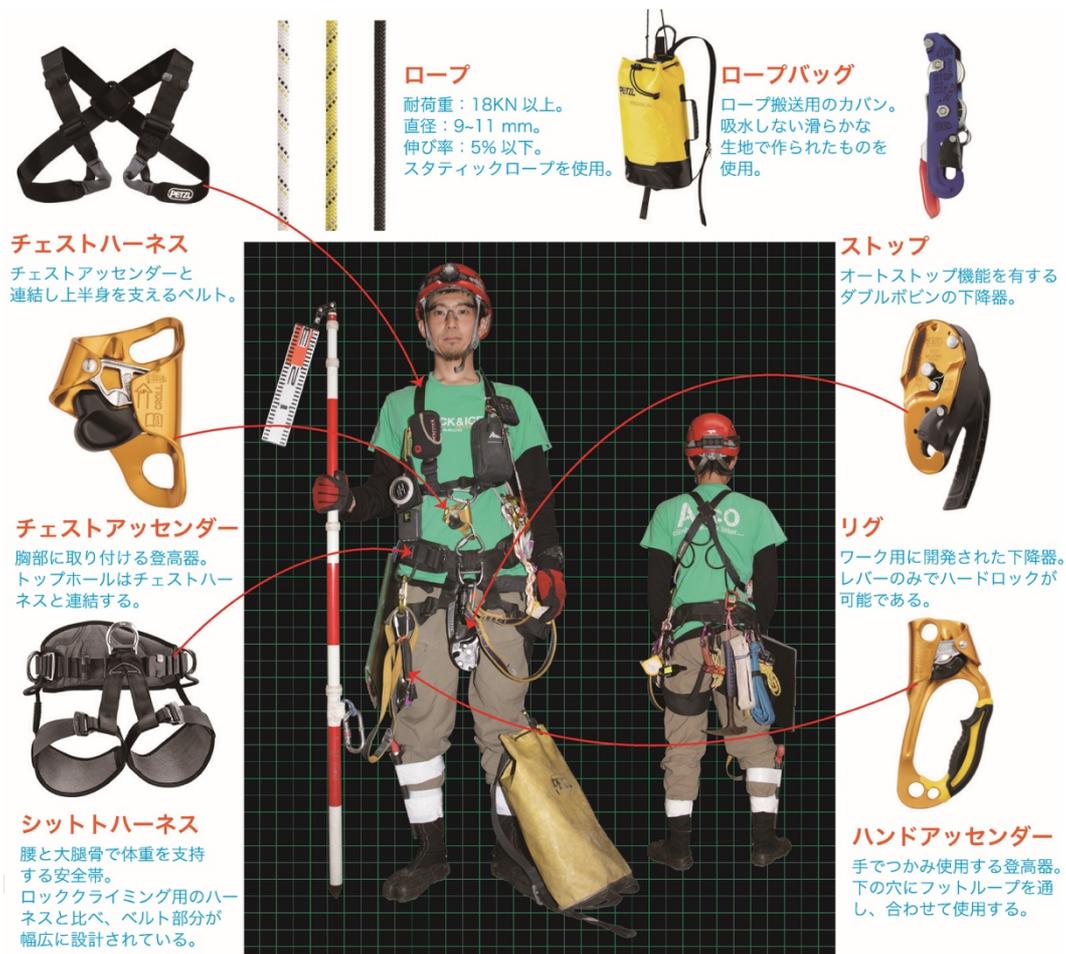
図 2.2 ロープユーザーの標準的な装備例 ((株) きいすとん HP より引用)

ロープユーザーの標準的な装備例を図 2.2 に示す。

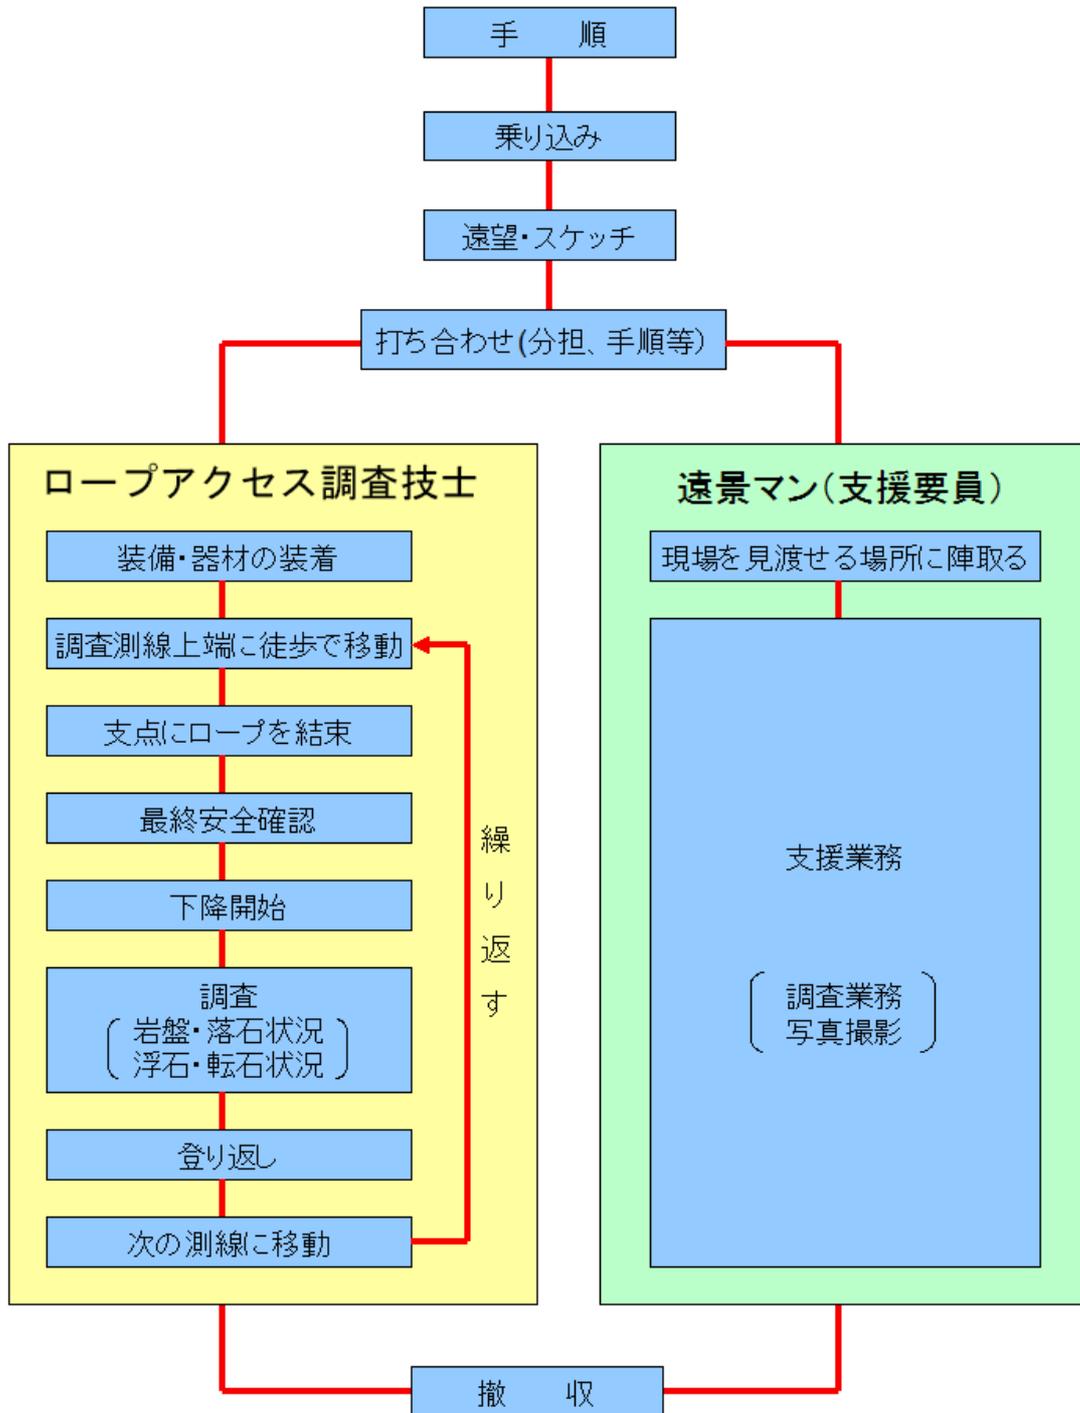
図 2.3 現場作業手順 ((株) きいすとん HP より引用)

現場作業手順を図2.3に示す。
